सूर्य पूजा : कोणार्क का सूर्य मंदिर

Handout given by Dr. Neelima Pandey, JNPG College, Lucknow

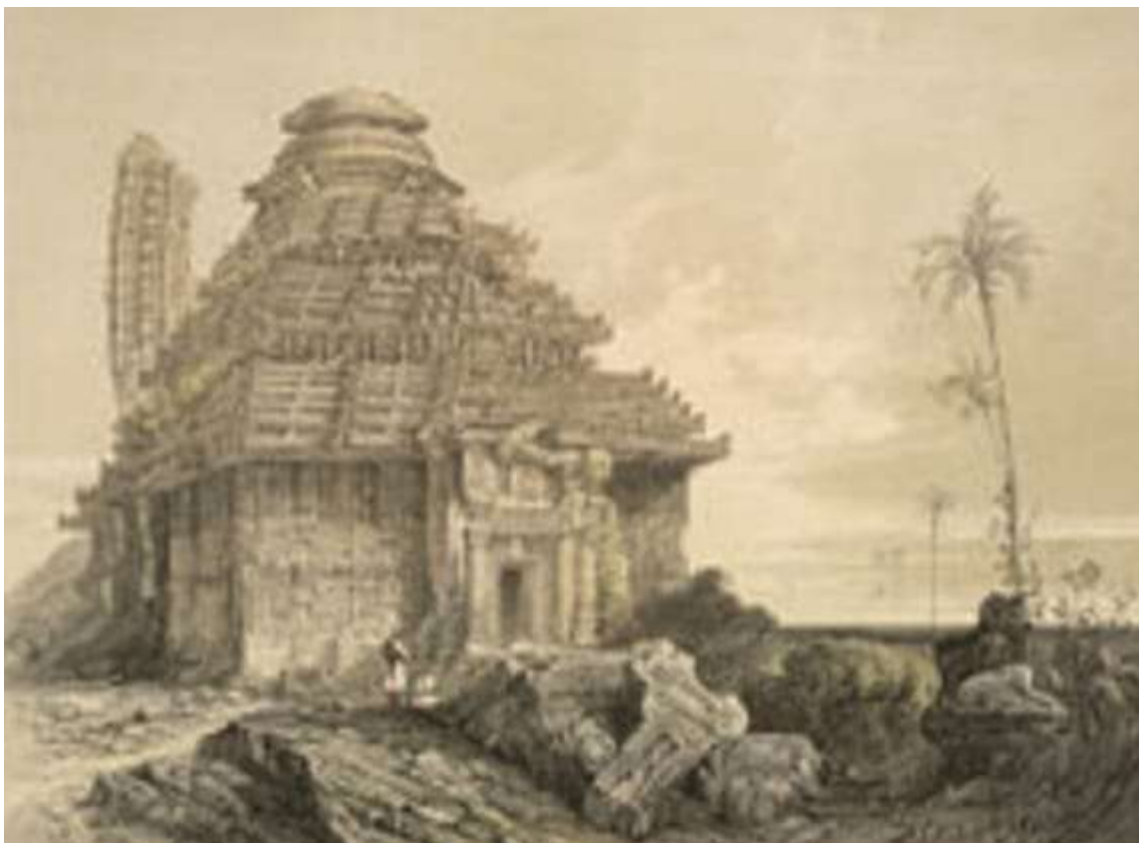
कोणार्क का सूर्य मन्दिर, 1847

लिथोग्राफ जेम्स फर्ग्युसन

चित्र में जगमोहन के पीछे पृष्ठभूमि में रेखा देउल का शिखर देखा जा सकता है।

कोणार्क का यह सूर्य मन्दिर अपने सम्पूर्ण रूप में कैसा दिखाई देता था ये जानने के लिए हमारे पास कोई स्रोत नहीं है। कुछ लोक संदर्भों में ये कहा गया है कि मंदिर कभी पूरा बना ही नहीं। इसके निर्माण के दौरान ही नरसिंह देव की मृत्यु हो गयी और यह अधबना ही रहा। मन्दिर के जो रेखांकन और तस्वीरें हमें उपलब्ध हैं वो काफी बाद के हैं। सभी में मन्दिर अपूर्ण ही दिखता है। सबसे पुराना 1847 का लिथोग्राफ है जिसे जेम्स फर्ग्यूसन ने बनाया था। इसकी विशेषता रेखा देउल का शिखर है जिसे जगमोहन के पीछे पृष्ठभूमि में देखा जा सकता है।
